# **PLAN DE LLENADO Y PRIMER SUMINISTRO DESDE EL EMBALSE DE SAN SALVADOR**

# SITUACIÓN ACTUAL EMBALSE

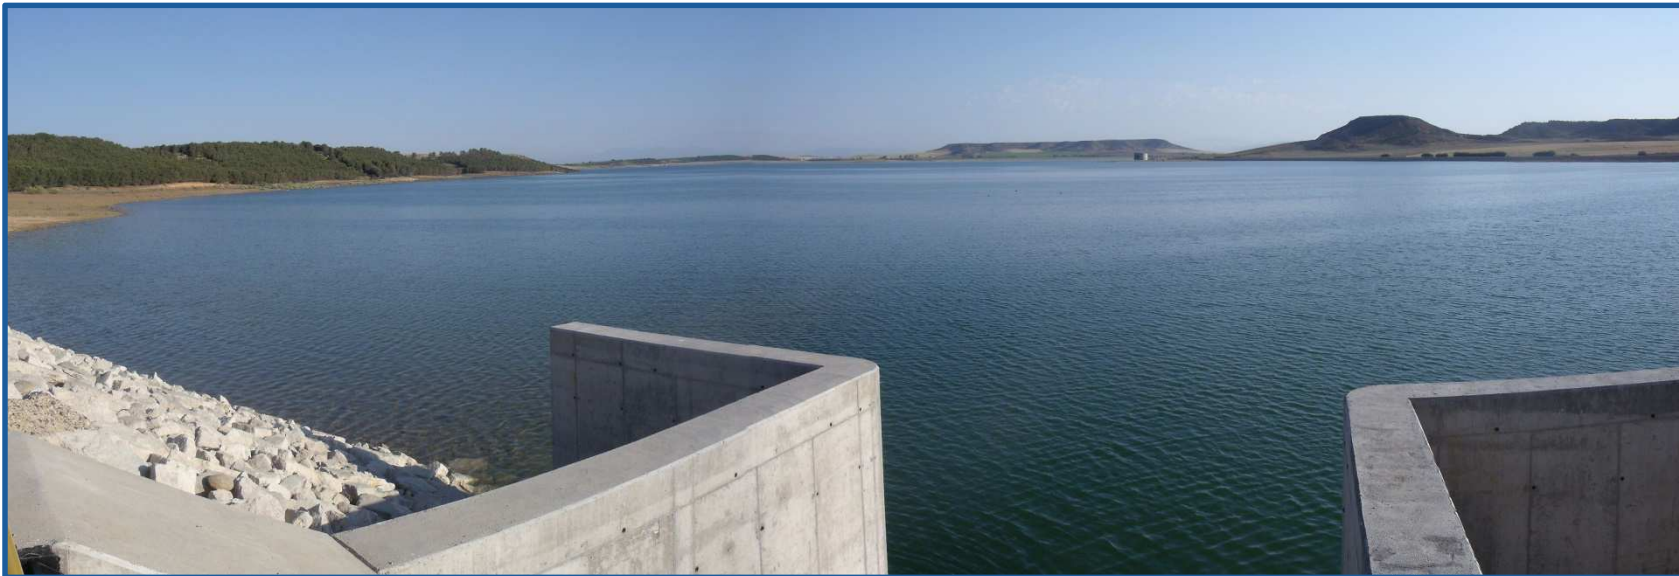
Cota: 293,90

Volumen embalsado: 94 Hm<sup>3</sup>

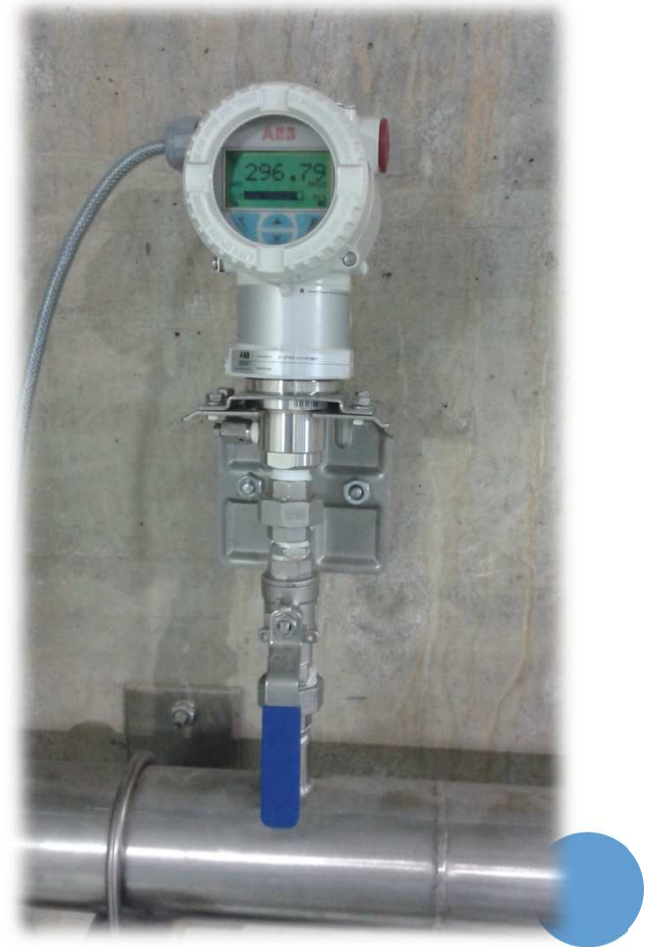
# EVOLUCIÓN REAL DEL LLENADO

- Otoño 2013: +35 Hm<sup>3</sup>
- Primavera 2014: +15 Hm<sup>3</sup>
- Otoño 2014: +45 Hm<sup>3</sup>
- Primavera 2015: +21 Hm<sup>3</sup>
- Primera semana junio 2015: -7 Hm<sup>3</sup>
- Segunda mitad junio 2015: +12 Hm<sup>3</sup>  
→ Volumen máximo 121 Hm<sup>3</sup> (cota 296,79)
- Verano 2015: -42 Hm<sup>3</sup> → Volumen final: 79 Hm<sup>3</sup>, cota 292,02
- Otoño 2015: En proceso de llenado...

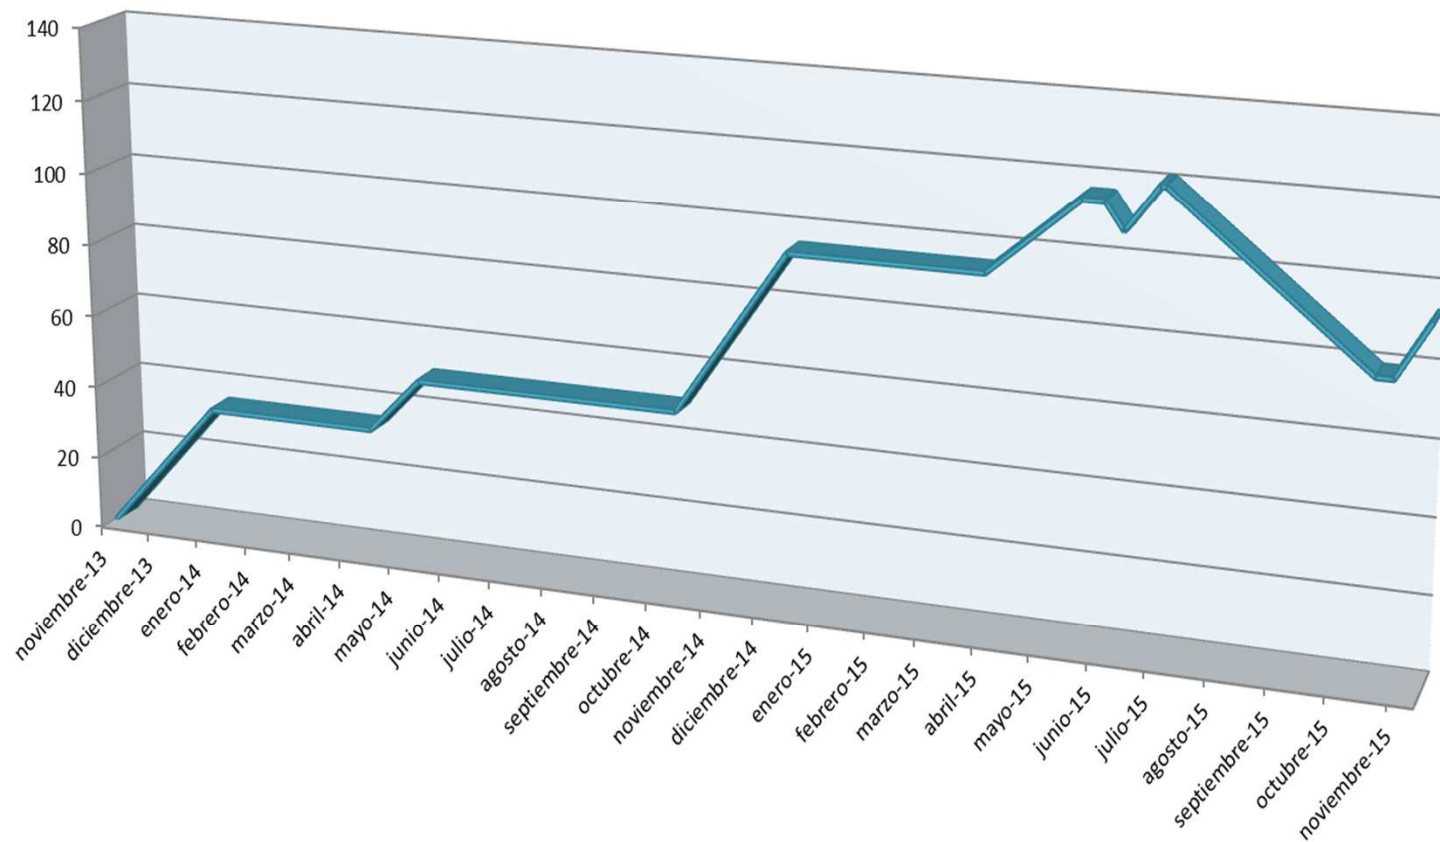
02/06/2015

# EVOLUCIÓN REAL DEL LLENADO

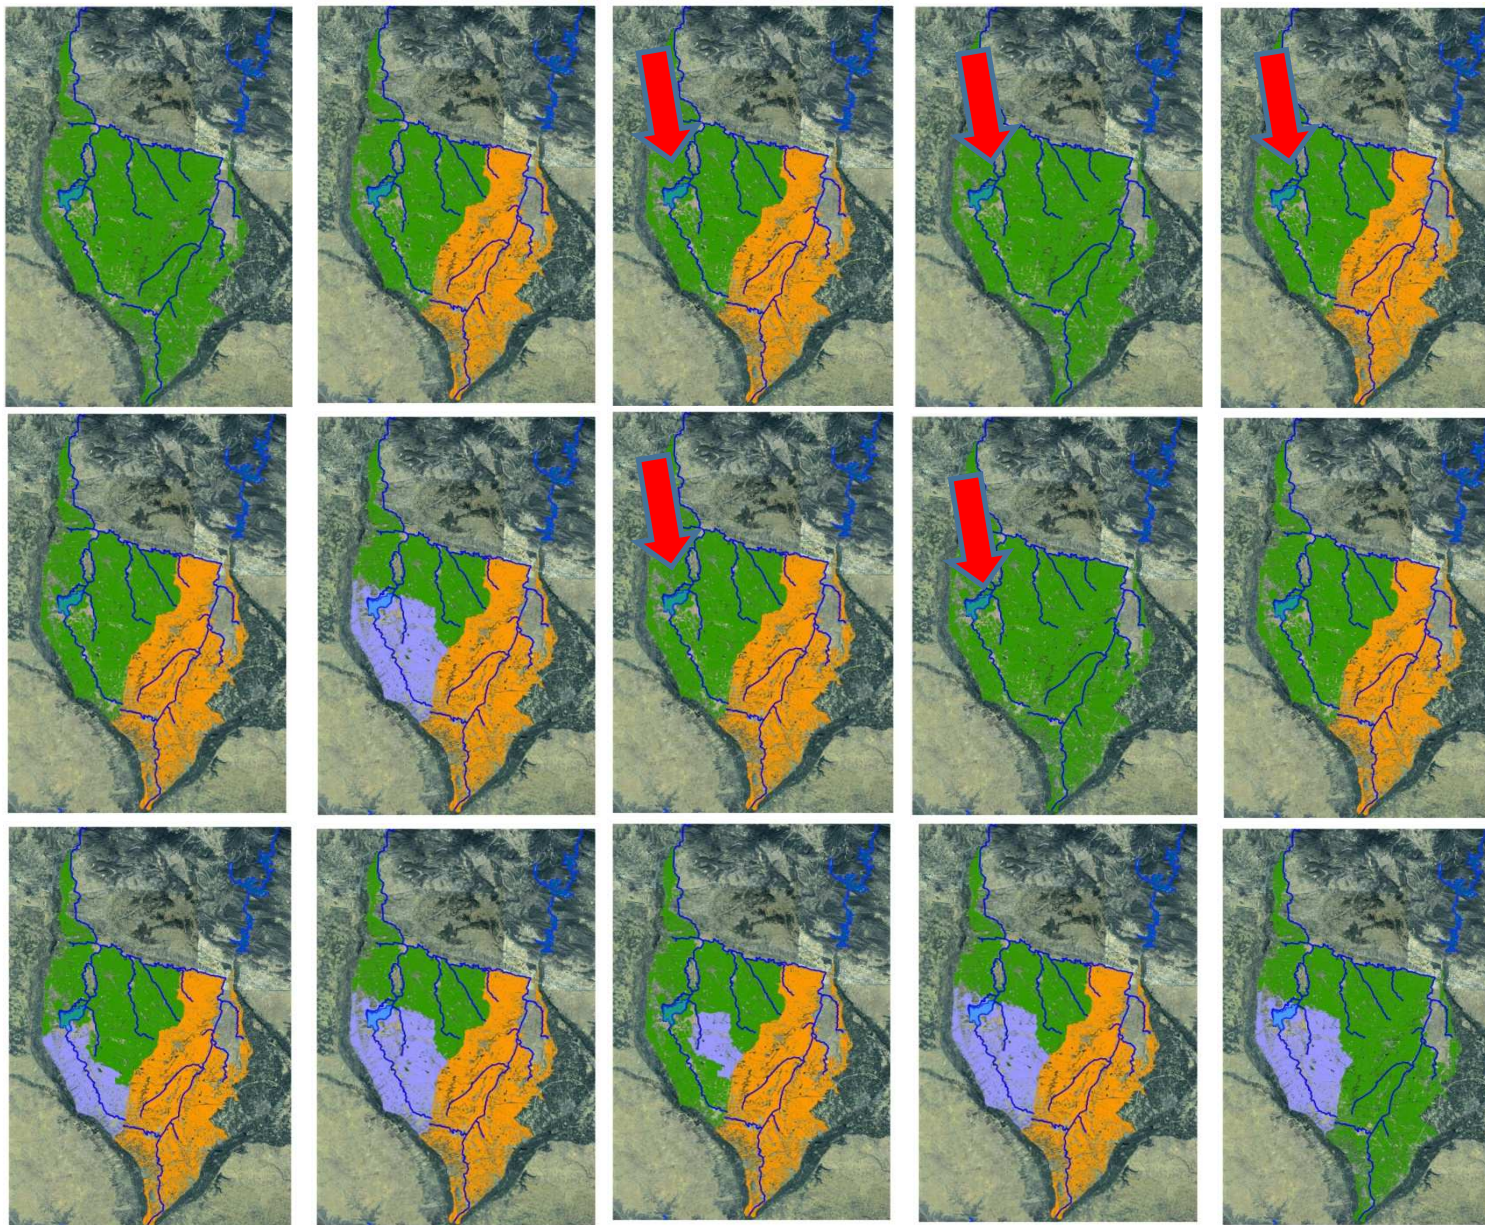
# SUMINISTRO 2015 A LA ZONA REGABLE

- En cuanto al funcionamiento del embalse:
  - Auscultación: Datos muy positivos, con una pérdida detectada de 1l/s aprox.
  - El funcionamiento de la salida por gravedad (accionada por energía solar) y la salida de Esplús ha sido plenamente satisfactoria.
  - El rendimiento del bombeo ha sido muy bueno.
  - Problemas a la hora de determinar con exactitud el caudal bombeado
- Influencia en la Campaña de Riegos:
  - La situación a finales de mayo era crítica → ¿rebombeo?
  - Prorrrateo desde el mes de mayo: Afección en los cultivos de verano.
  - Influencia a la hora de plantearse segundas cosechas.
- Futuro inmediato:
  - Llenado parcial este otoño.
  - Finalización llenado (136 Hm<sup>3</sup>, cota 298,30) prevista para primavera 2016.
